# Turberas de páramo en el Ecuador

Notas sobre la ecología,  
conservación, y restauración de  
un ecosistema estratégico

Esteban Suárez, Segundo Chimbolema y Ricardo Jaramillo

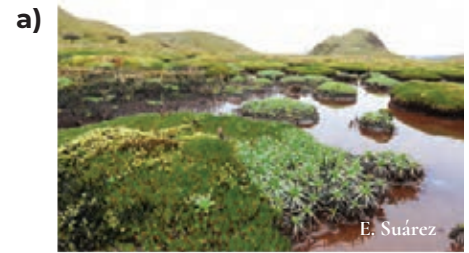
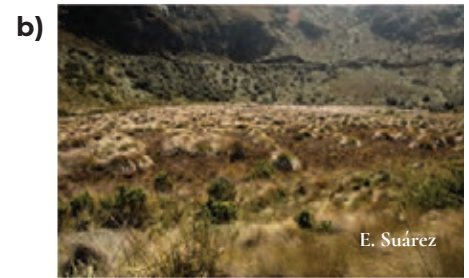
■ Factores ambientales ■ Tipos de turberas

Figura 2. Esquema de los factores ambientales que controlan la estructura y el funcionamiento de las turberas de páramo en el Ecuador.

La información sobre los factores ambientales que controlan la estructura y funcionamiento de las turberas de páramo es aún limitada. El modelo que proponemos a continuación (Figura 2) está basado en datos para las turberas del Ecuador y lo planteamos como punto de partida para estudios adicionales que lo validen o modifiquen.

Por debajo de los 4200 m, la fisionomía de las turberas también puede variar de acuerdo con los patrones de nivel freático de la turbera y su relación con factores locales como la topografía, el sustrato geológico y las características geográficas de las cuencas que las alimentan (Figura 2). Las turberas que ocurren en cuencas bien confinadas y con sustratos casi planos tienden a tener niveles freáticos muy altos y constantes, y su vegetación suele estar casi completamente dominada por ciperáceas y juncáceas muy resistentes a la inundación, especialmente de los géneros *Carex* y *Juncus*. Por el contrario, las turberas que se desarrollan en cuencas relativamente abiertas y con algo de inclinación exhiben niveles freáticos ligeramente más bajos y variables. En estos casos, la vegetación tiende a ser dominada por varias especies de gramíneas (por ejemplo, *Cortaderia sericantha*, *Festuca asplundii* y *C. nitida*) y por arbustos pequeños (por ejemplo, *Hypericum* spp., *Loricaria thuyoides*, *Diplostephium rhomboidale* y *D. rupestre*), cuya abundancia aumenta conforme disminuye la altitud.

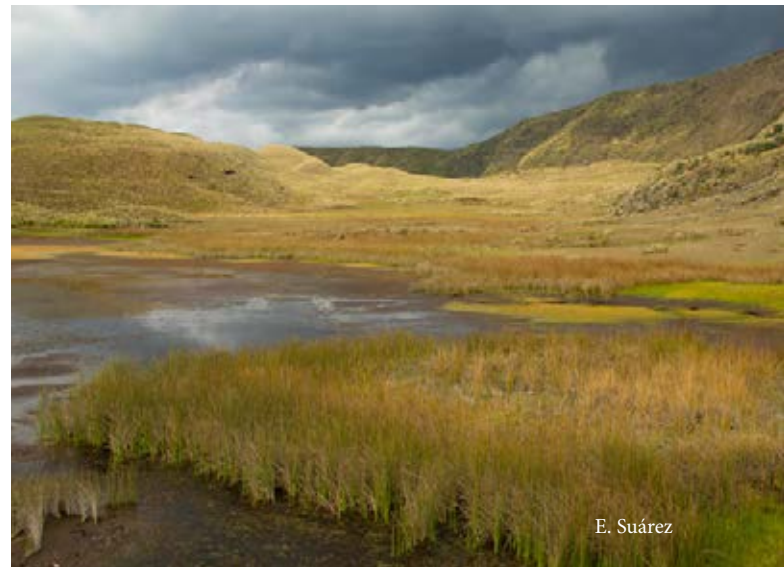
Estas turberas se establecen en áreas muy planas que drenan cuencas extensas y colectan grandes cantidades de agua. Por ejemplo, es muy común encontrarlas en el fondo de los grandes valles en U que se formaron durante la última era glacial. Debido a su topografía plana y a la cantidad de agua que acumulan, este tipo de turberas se caracterizan por tener niveles freáticos muy altos y bastante constantes. En este contexto, las especies que pueden establecerse y sobrevivir en estos ambientes son escasas y, como resultado, la vegetación tiende a ser completamente dominada por un estrato homogéneo de varias especies de las familias *Juncaceae* (juncos y totoras) y *Cyperaceae*.

Por su ubicación en las partes más bajas del paisaje de páramo y su topografía plana, estas turberas parecen ser especialmente vulnerables a los cambios en el uso del suelo y es frecuente encontrarlas convertidas en poteros o zonas de cultivo, para lo cual se las seca con extensos sistemas de drenajes artificiales.

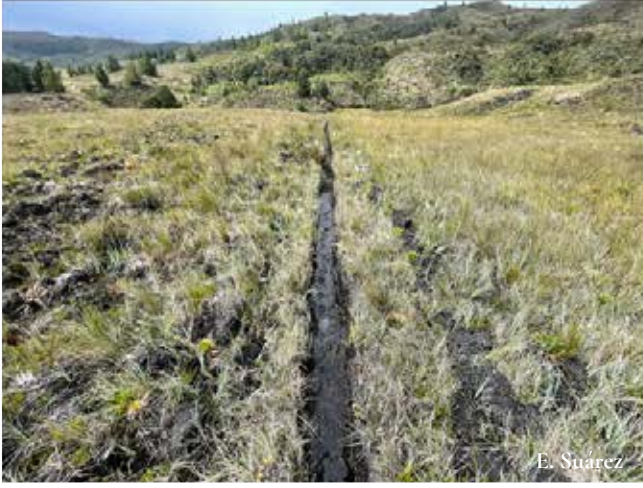
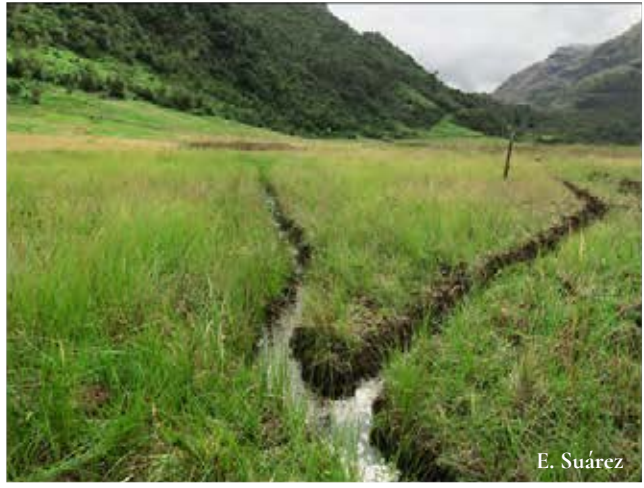
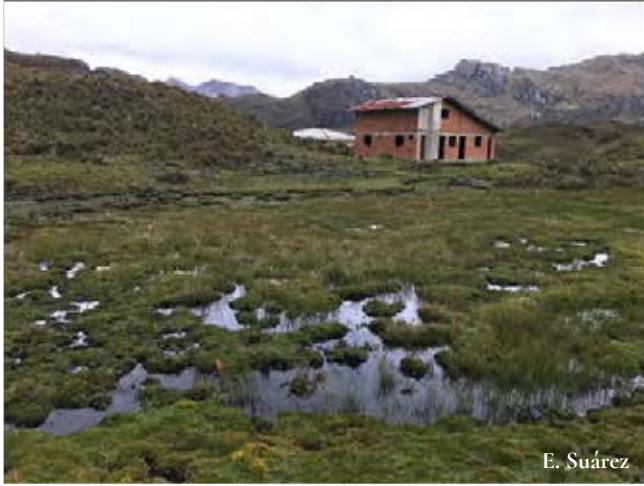
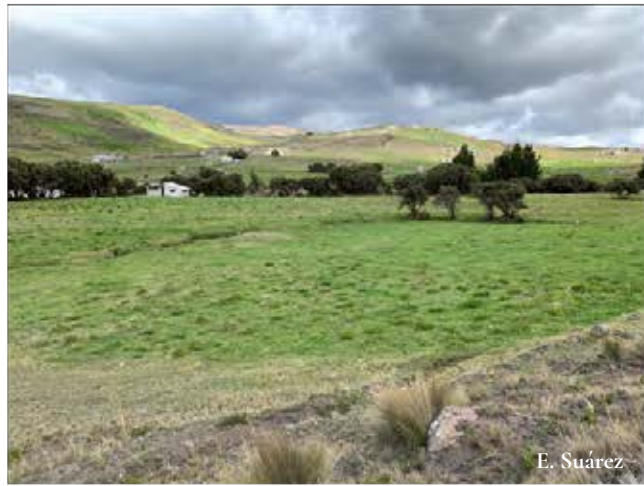
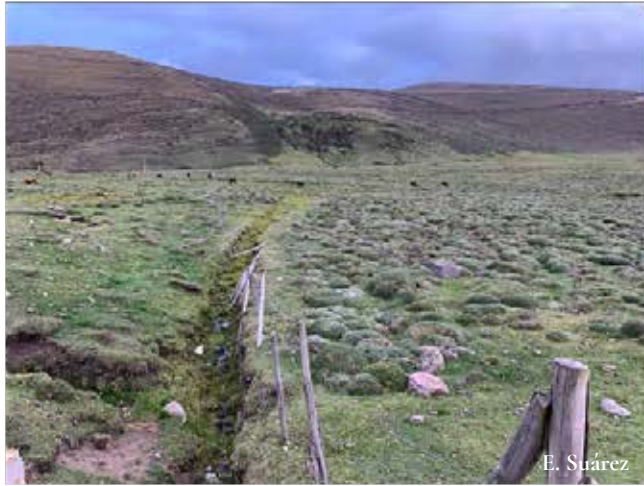
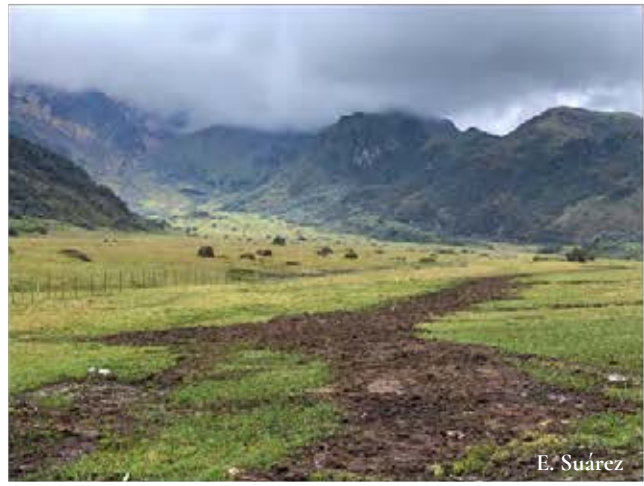
Figura 7. Ejemplos de los impactos de actividades humanas sobre las turberas de páramo. a y b: drenajes para secar las turberas; c y d: infraestructura y campos agrícolas; e y f: suelos dañados por sobrepastoreo; g y h: ganadería extensiva.

Las turberas se forman generalmente en los escasos terrenos planos o relativamente planos que existen en los páramos, lo que genera un fuerte estímulo para que sean drenadas y transformadas para la crianza de ganado, la agricultura y la extracción de agua (Figura 7). Al igual que en otras partes del mundo, uno de los principales impactos que experimentan las turberas en el páramo son el drenaje y su transformación a sistemas agrícolas y/o ganaderos (Laine *et al.* 2009). Sin embargo, los impactos de las alteraciones antropogénicas no están homogéneamente distribuidos en los páramos del Ecuador (Suárez *et al.* in rev.). En términos generales, la cordillera oriental, especialmente en el norte y centro del Ecuador, tiene una menor concentración de turberas alteradas, quizás como resultado de la combinación de un clima muy lluvioso, menores densidades poblacionales, y una mayor cobertura de áreas protegidas (Suarez *et al.* in rev.). Por el contrario, las turberas de la cordillera occidental, especialmente en las provincias de Tungurahua, Chimborazo y Bolívar, exhiben mayores concentraciones de signos de actividad humana. Este patrón podría deberse a los efectos a largo plazo de dos factores principales. Por un lado, una historia de ocupación y uso de los páramos mucho más larga e intensa. Por otro lado, unos niveles de precipitación más bajos que podrían exacerbar la importancia de las turberas como áreas para agricultura, ganadería y extracción de agua.

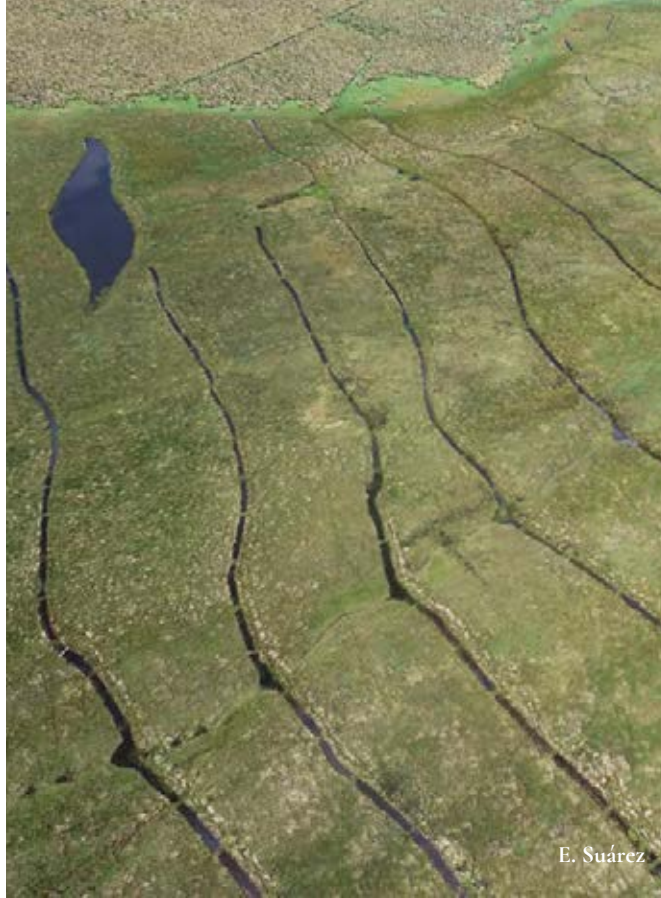
*Canales de drenaje en la turbera de Chakana*

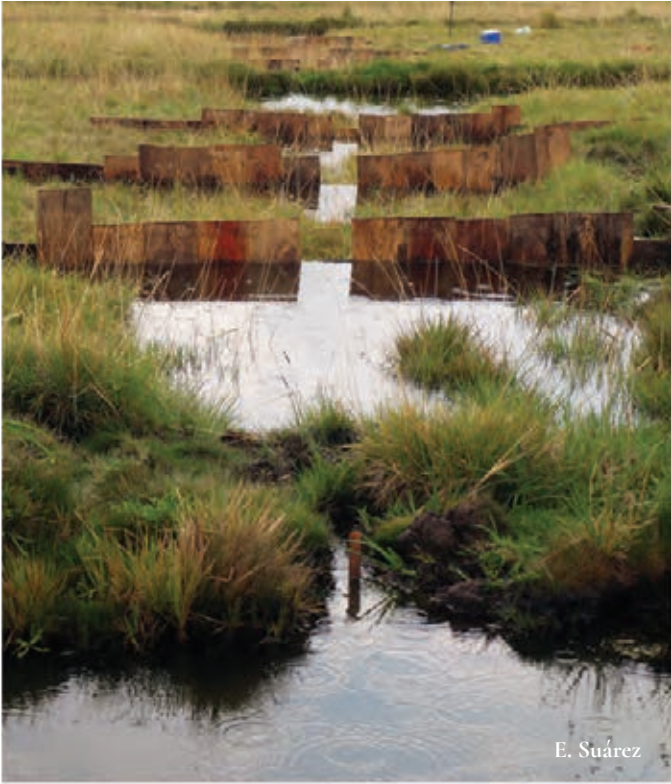
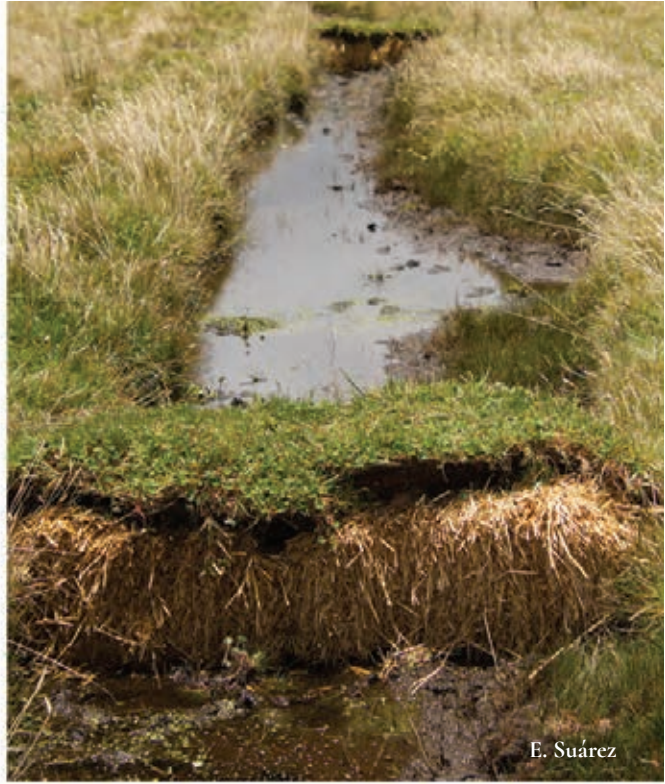
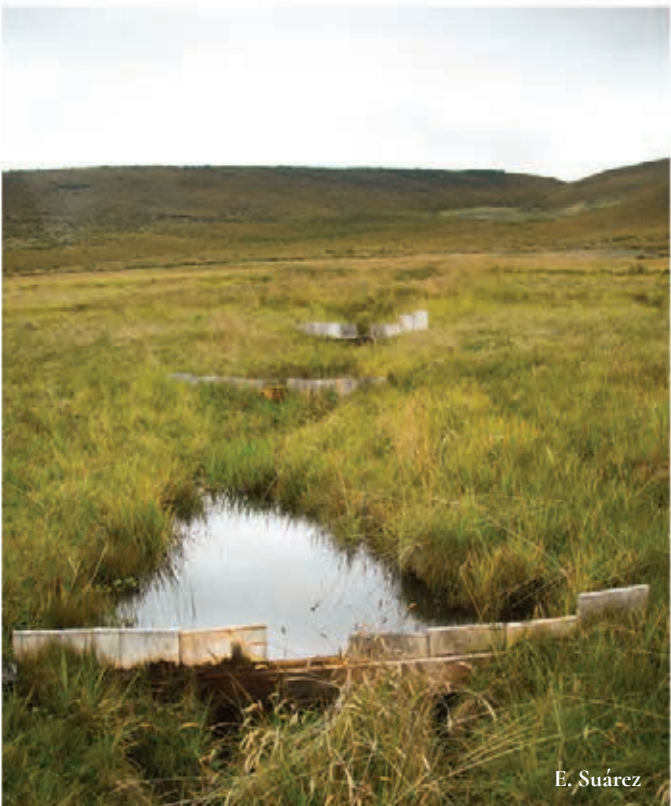
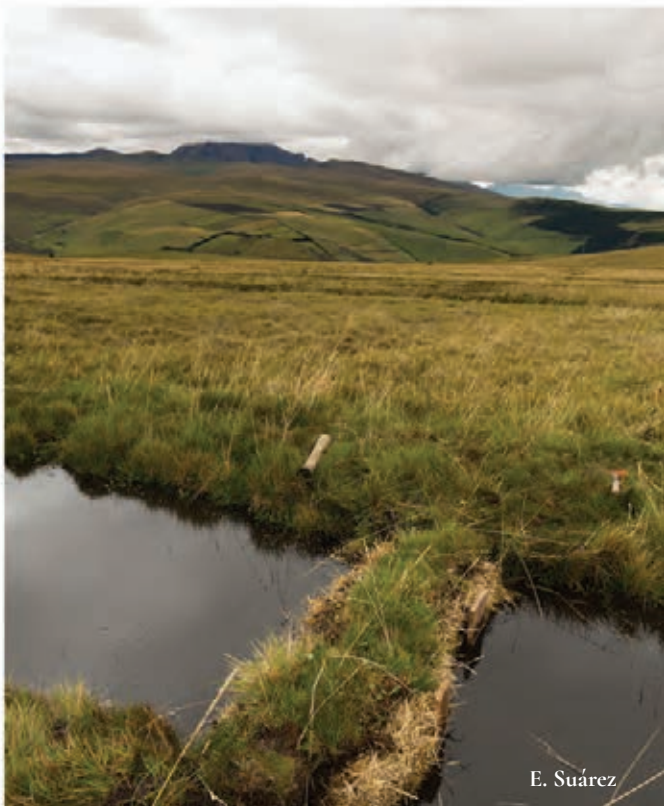
*Figura 2. Ejemplos de diques utilizados para bloquear el flujo del agua en drenajes artificiales construidos en turberas de páramo.*

Para las turberas de páramo, hasta la fecha hemos probado con éxito dos técnicas de bloqueo y restauración de canales. Para canales grandes o que mueven mucha agua utilizamos diques de madera rústica que se construyen a lo largo del canal. La distancia entre los diques depende de la pendiente del terreno. En zonas planas, los diques pueden estar separados por 10 metros o más, dependiendo de las condiciones del sitio, mientras que en áreas más empinadas los diques deben estar más juntos. El criterio más importante es quitar la energía del agua que se mueve por el canal para que no cause erosión y tienda a redistribuirse en la turbera.

En canales más pequeños o que mueven poca agua hemos utilizado diques construidos con pacas de paja (Anexo II). Estas tienen la ventaja de ser baratas y fáciles de instalar en los canales, cubriendo áreas relativamente grandes. El peso de las pacas saturadas de agua suele ser suficiente para fijarlas contra el fondo del canal. Sin embargo, en algunas ocasiones la velocidad del agua puede mover las pacas, por lo que se deben fijar con estacas de madera. Otra ventaja de las pacas es que pueden servir como sustrato orgánico para pedazos de vegetación nativa con suelo (llamados localmente *chambas*) que faciliten la restauración.

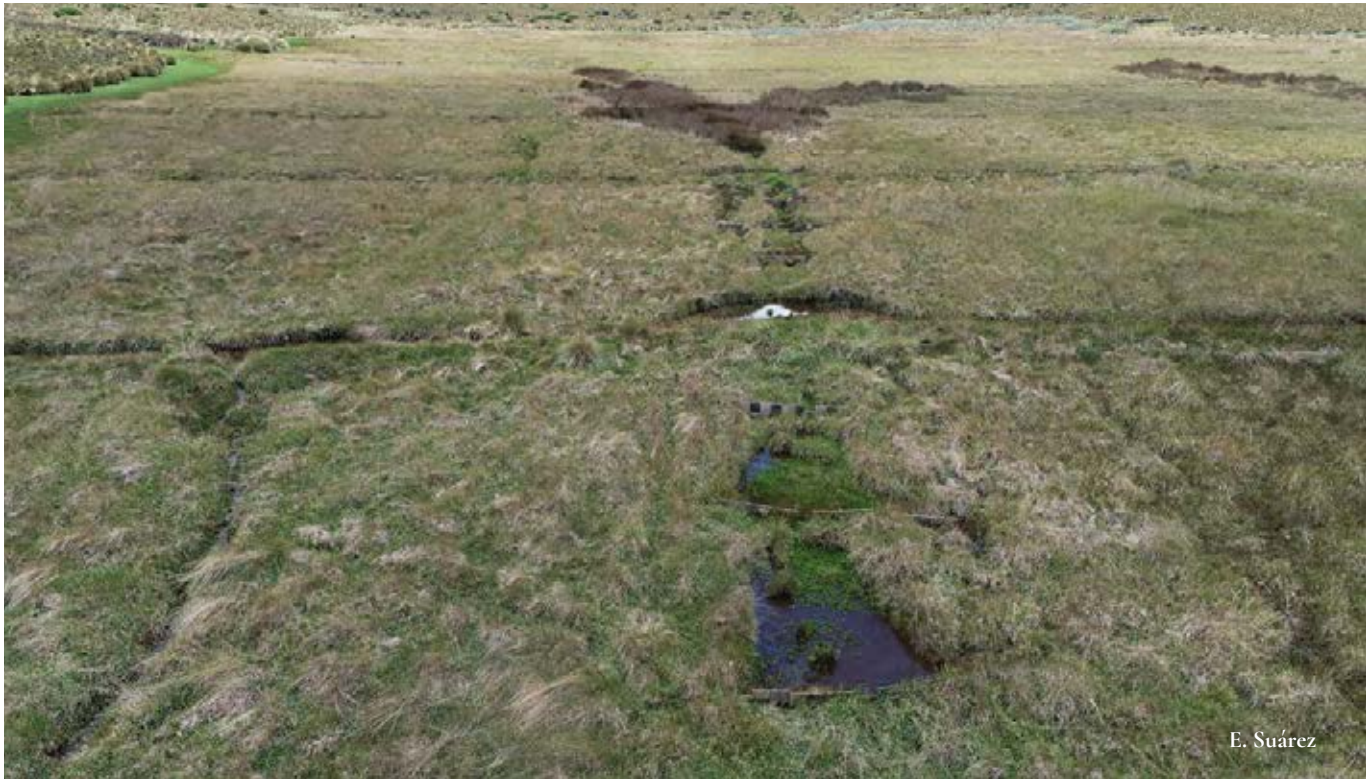
Canal restaurado en la turbera de Chakana.

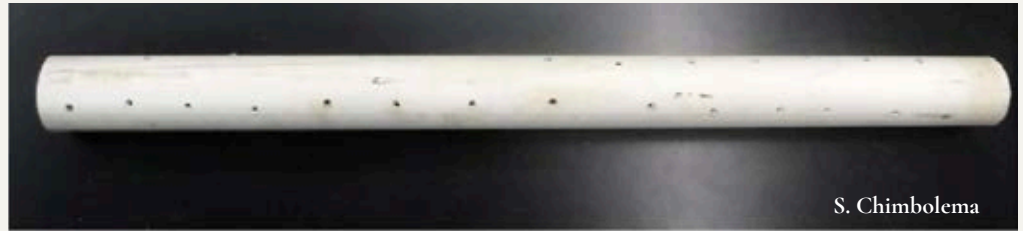
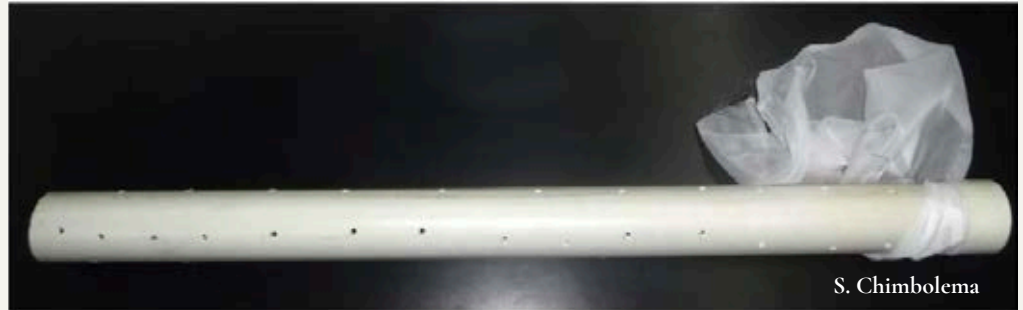
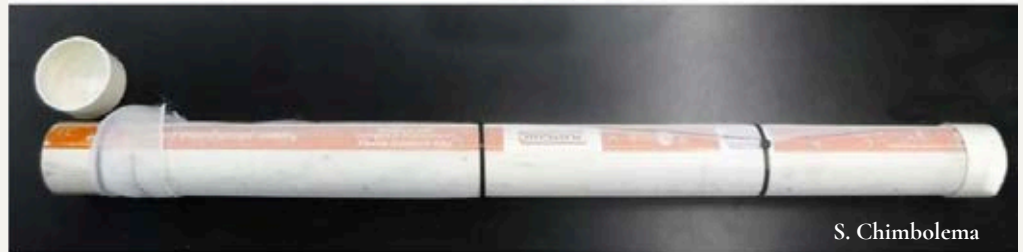
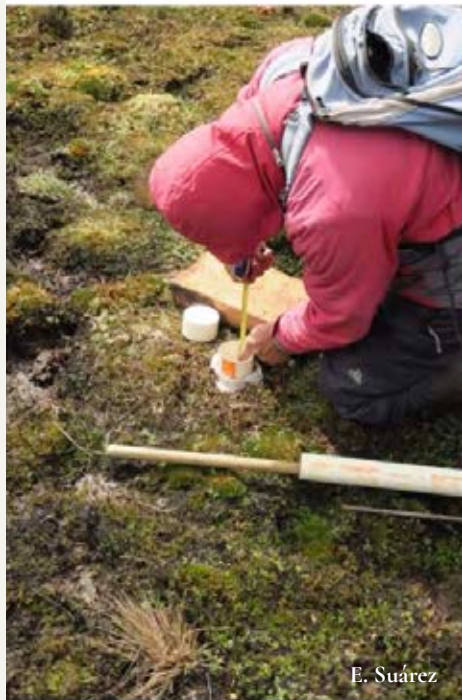
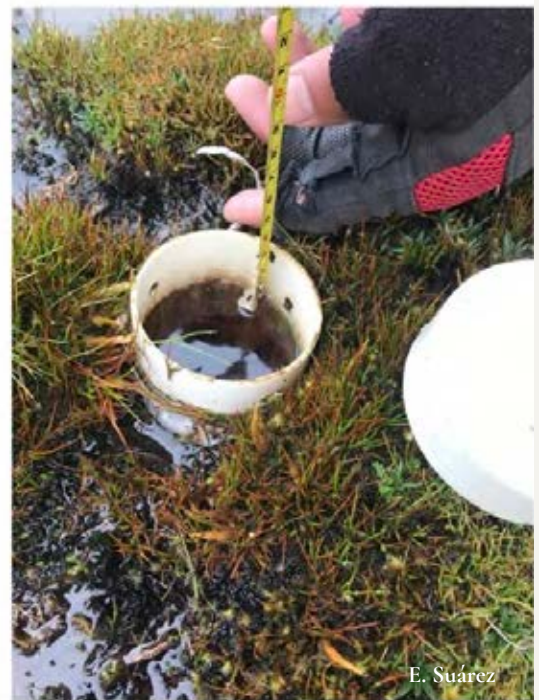
Figura 3. Construcción del pozo para medición de nivel freático.

#### *Construcción del pozo (Figura 3)*

- 8) Para medir el nivel freático, destape el pozo e introduzca una cinta métrica metálica, junto a la muesca marcada, hasta que la punta roce la superficie del agua en el interior del pozo. Registre la distancia entre la superficie del agua y el borde superior del pozo.
- 9) Si es necesario, mida la conductividad y el pH en el agua del pozo, y luego vacíe el pozo utilizando una gran jeringa construida con tubo de PVC. Al

vaciar el pozo, trate de extraer el agua desde el fondo del pozo para limpiar la tierra y otros sedimentos que tienden a acumularse en el interior. Una vez que el pozo esté limpio, vuelva a poner la tapa hasta la siguiente medición.

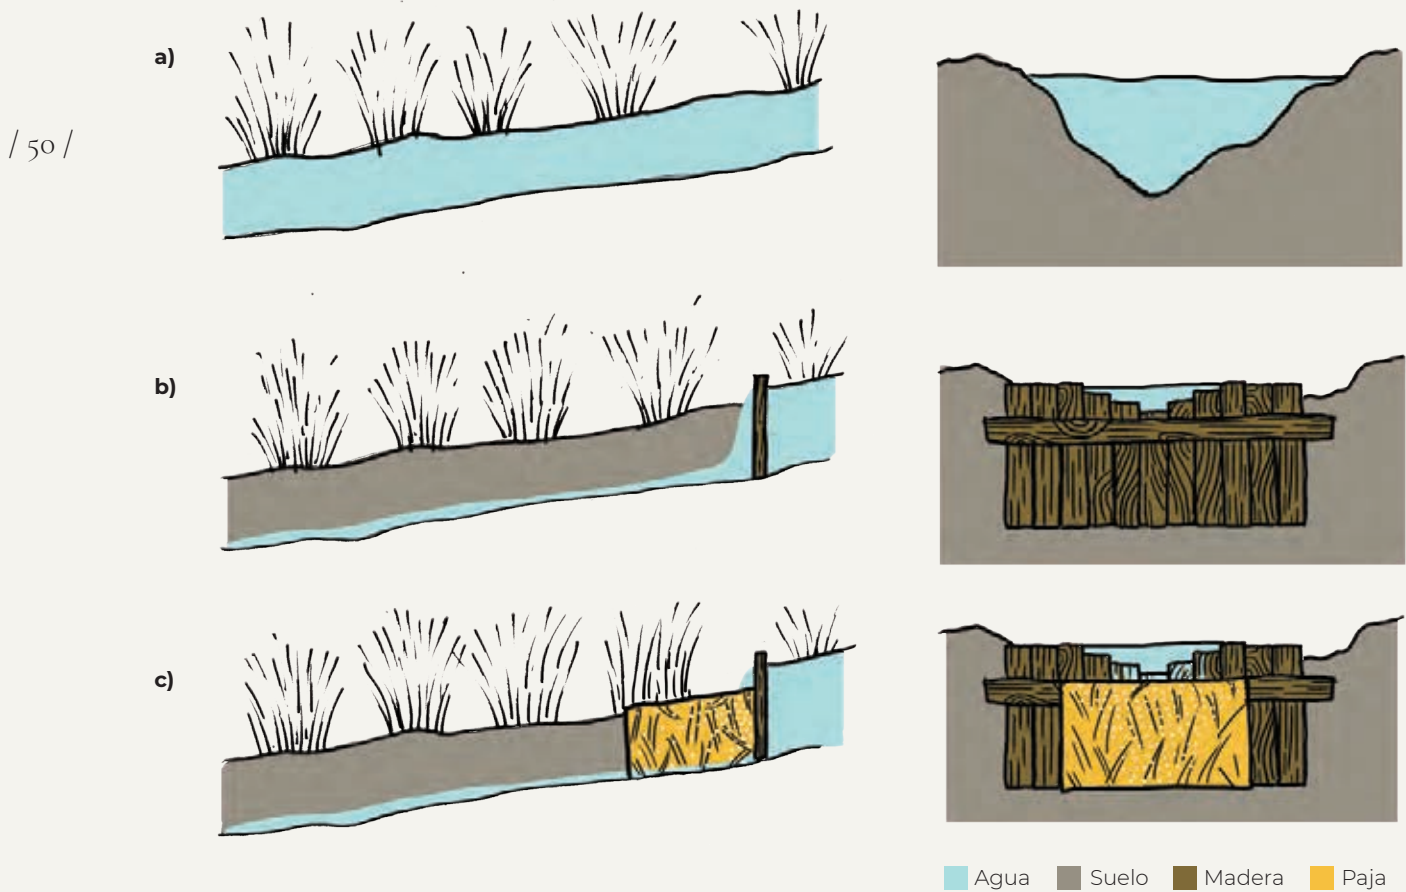
Figura 4. Pasos para la construcción de una barrera o dique.

Para la construcción de estas barreras se utilizan tablas de madera rústica. Es conveniente tener tablas largas (aproximadamente 250 x 40 centímetros) para poder cortarlas de acuerdo con las necesidades de cada barrera. Una vez que se han planificado el número y la ubicación de las barreras, se inicia la construcción con

los canales de la zona más elevada de la turbera. Para la construcción de cada barrera se siguen de manera general los siguientes pasos (Figura 4):

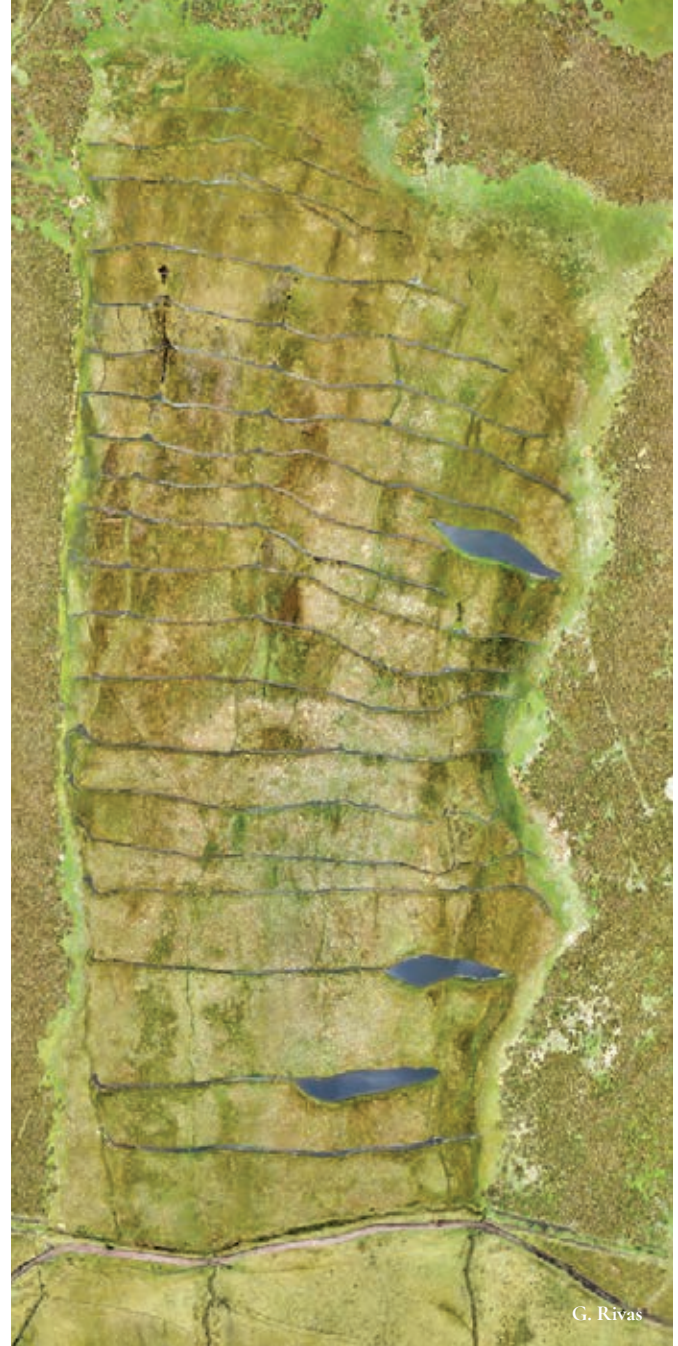
Figura 1. Fotografía aérea de la turbera de Chakana

madamente 21,3 hectáreas ubicada en la provincia de Pichincha ( $0^{\circ}26'46.25''$  S;  $78^{\circ}18'25.36''$  O), en los predios de la antigua hacienda Antisanilla (Figura 1). Esta turbera se encuentra en una amplia meseta que bordea el flanco oriental del flujo de lava de Muertepungo o Boliche. Su eje más largo descende en dirección hacia el sureste desde 3798 hasta 3744 m de elevación, con una inclinación promedio de 7,4%.

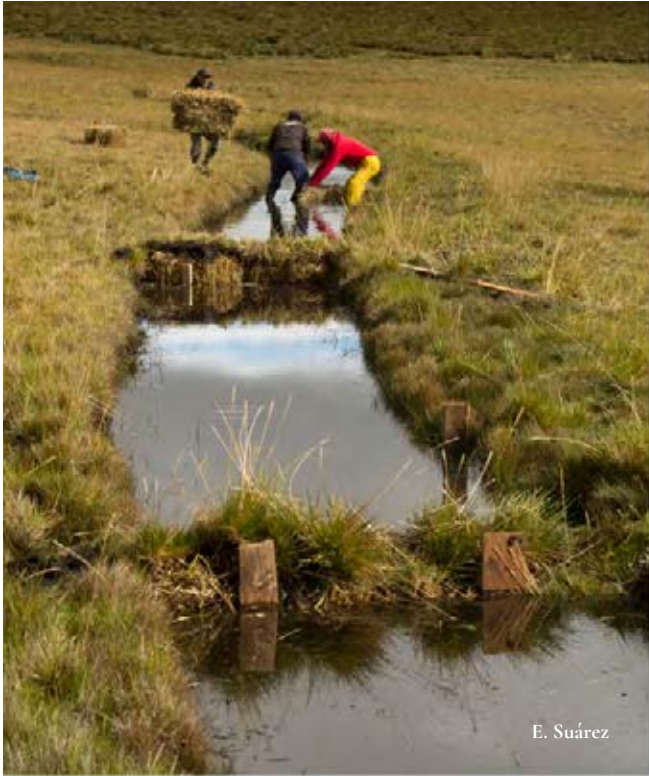
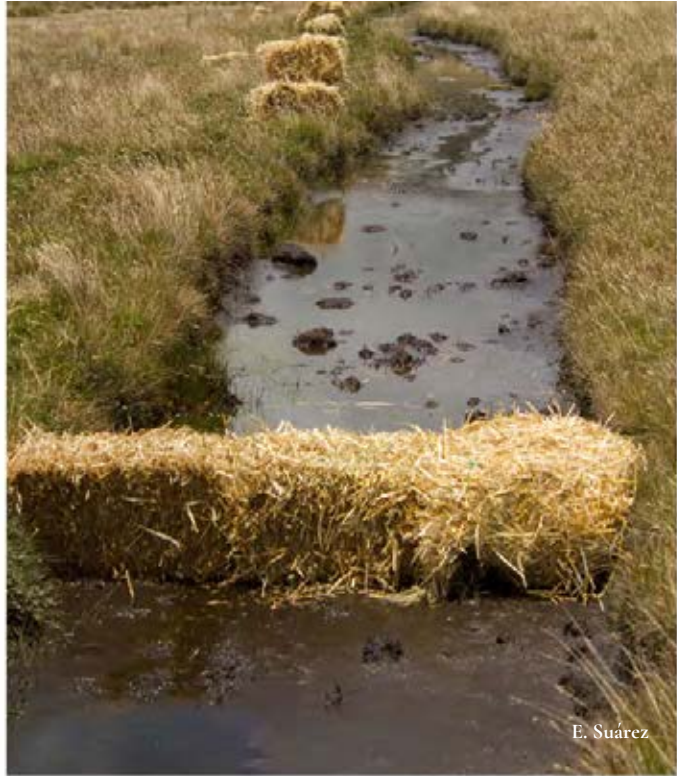
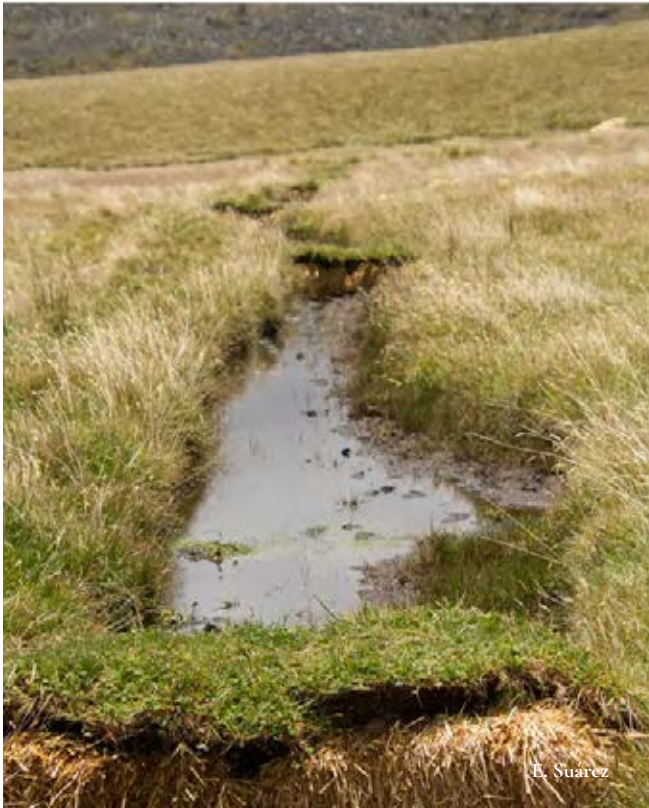
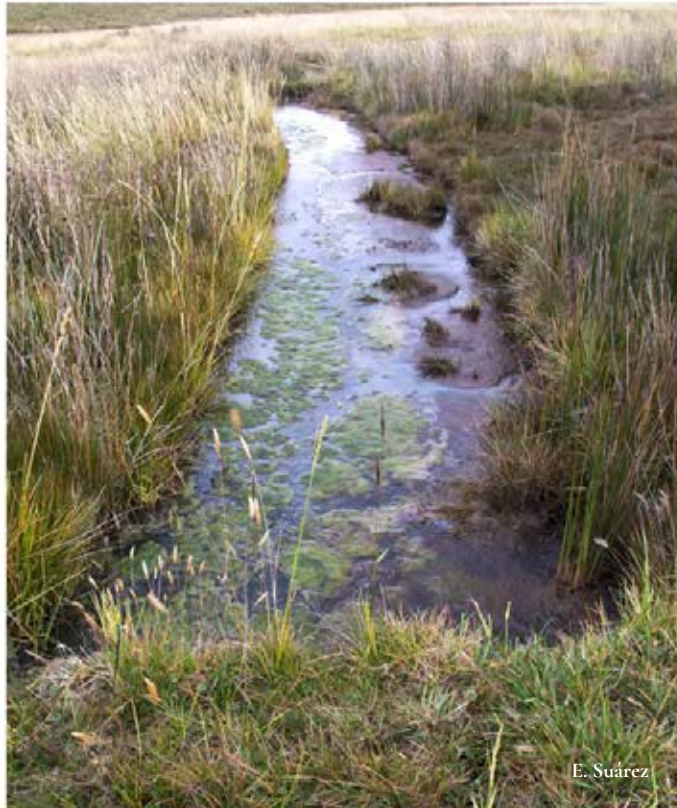
*Figura 3. Detalle del proceso de neutralización de los canales utilizando diques construidos con pacas de paja.*

Para los canales transversales utilizamos pacas de paja para construir aproximadamente 400 diques, separados entre sí por aproximadamente 10 metros (Figura 3), mientras que para los canales longitudinales utilizamos aproximadamente 46 barreras construidas con tablas de madera rústica (Figura 4). En algunos canales muy anchos y profundos utilizamos las barreras de madera combinadas con pacas de paja instaladas en el lado inferior (aguas abajo) de la barrera para ayudar a estabilizarla y permitir que la vegetación colonizara. Adicionalmente, en julio de 2020 realizamos trabajos de reparación de varios diques y añadimos barreras en canales cuya recuperación parecía estancada porque aún tenían grandes espejos de agua.

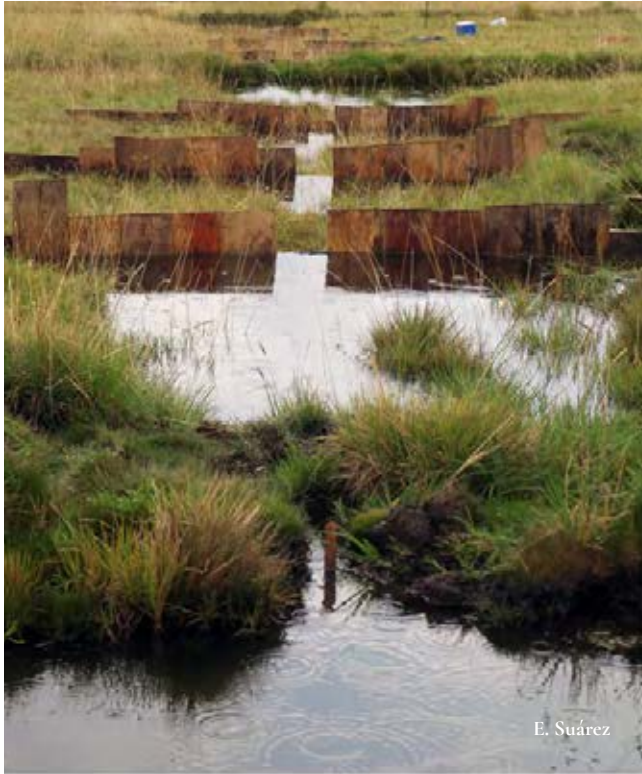
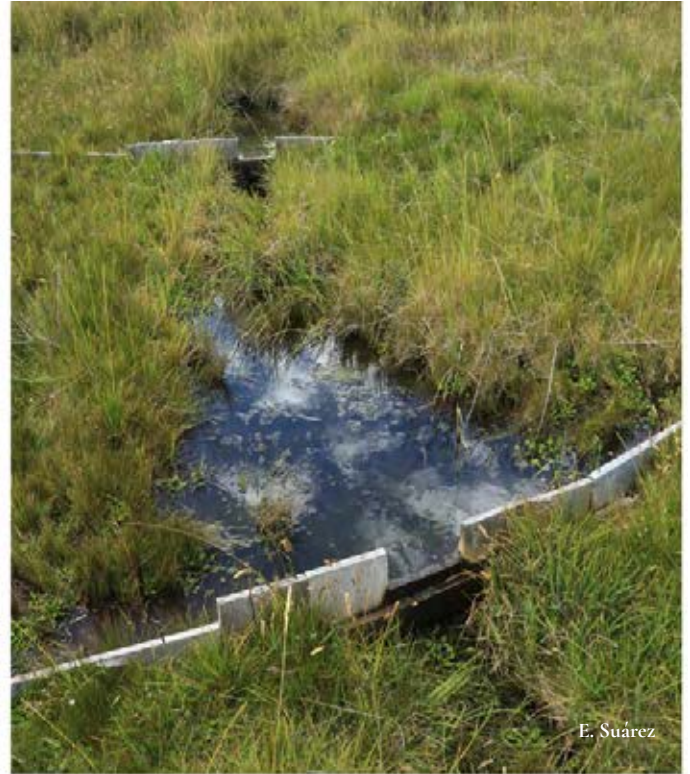
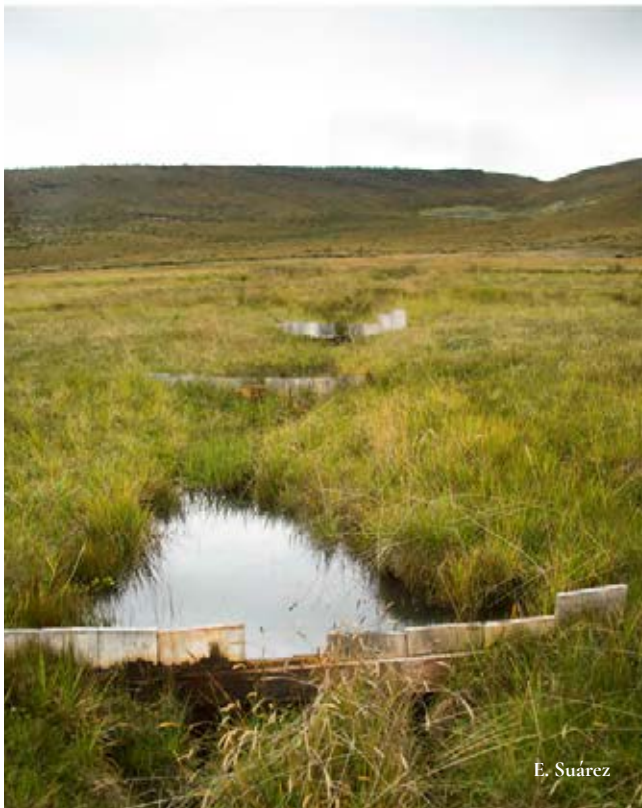
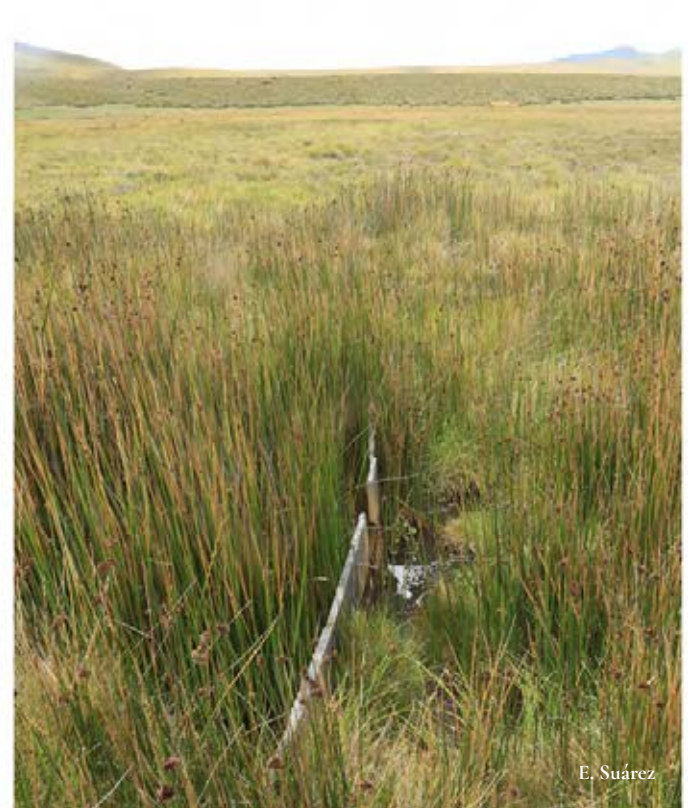
Figura 4. Ejemplos de las barreras construidas con tablas de madera en los canales más anchos y profundos.

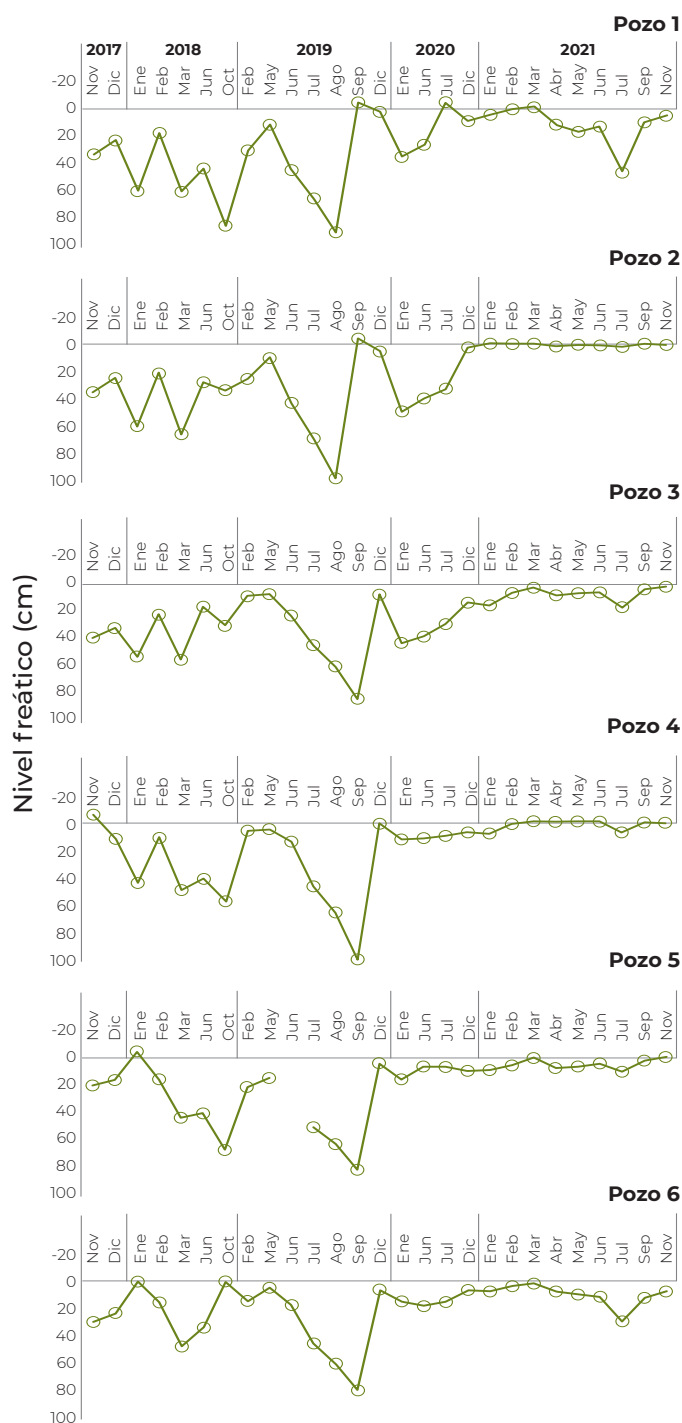
Figura 5. Tendencia temporal del nivel freático en seis pozos distribuidos a lo largo de la turbera de Chakana a 3700 m de elevación. El inicio del monitoreo coincide con la restauración de los canales que drenaban la turbera, proceso que se ejecutó entre noviembre de 2017 y febrero de 2018.

A partir del monitoreo de los seis pozos ubicados a lo largo de la turbera, entre noviembre de 2017 (justo al inicio de la restauración) y diciembre de 2019, la profundidad promedio del nivel freático era de  $33 \pm 5$  cm (Figura 5). A partir de 2020, el nivel freático comenzó a subir consistentemente en todos los pozos y a hacerse mucho más estable (Figura 5). Así, el promedio de las mediciones de los años 2020 y 2021 fue de  $10 \pm 1$  cm, es decir tres veces más alto que en el período 2017-2019. Pero, además de ser más alto, el nivel freático de la turbera se ha hecho consistentemente más estable. Específicamente, el promedio de los rangos de

elevación de la capa freática (máximo – mínimo) entre todos los pozos pasó de  $87 \pm 3$  cm entre 2017 y 2019 a  $34 \pm 6$  cm entre 2019 y 2020. Estos valores de nivel freático más superficiales y estables evidencian un claro patrón de rehumedecimiento de la turbera como respuesta a la neutralización de los canales.
